PLANTA 1:250

GALERÍA DE MATERIALES

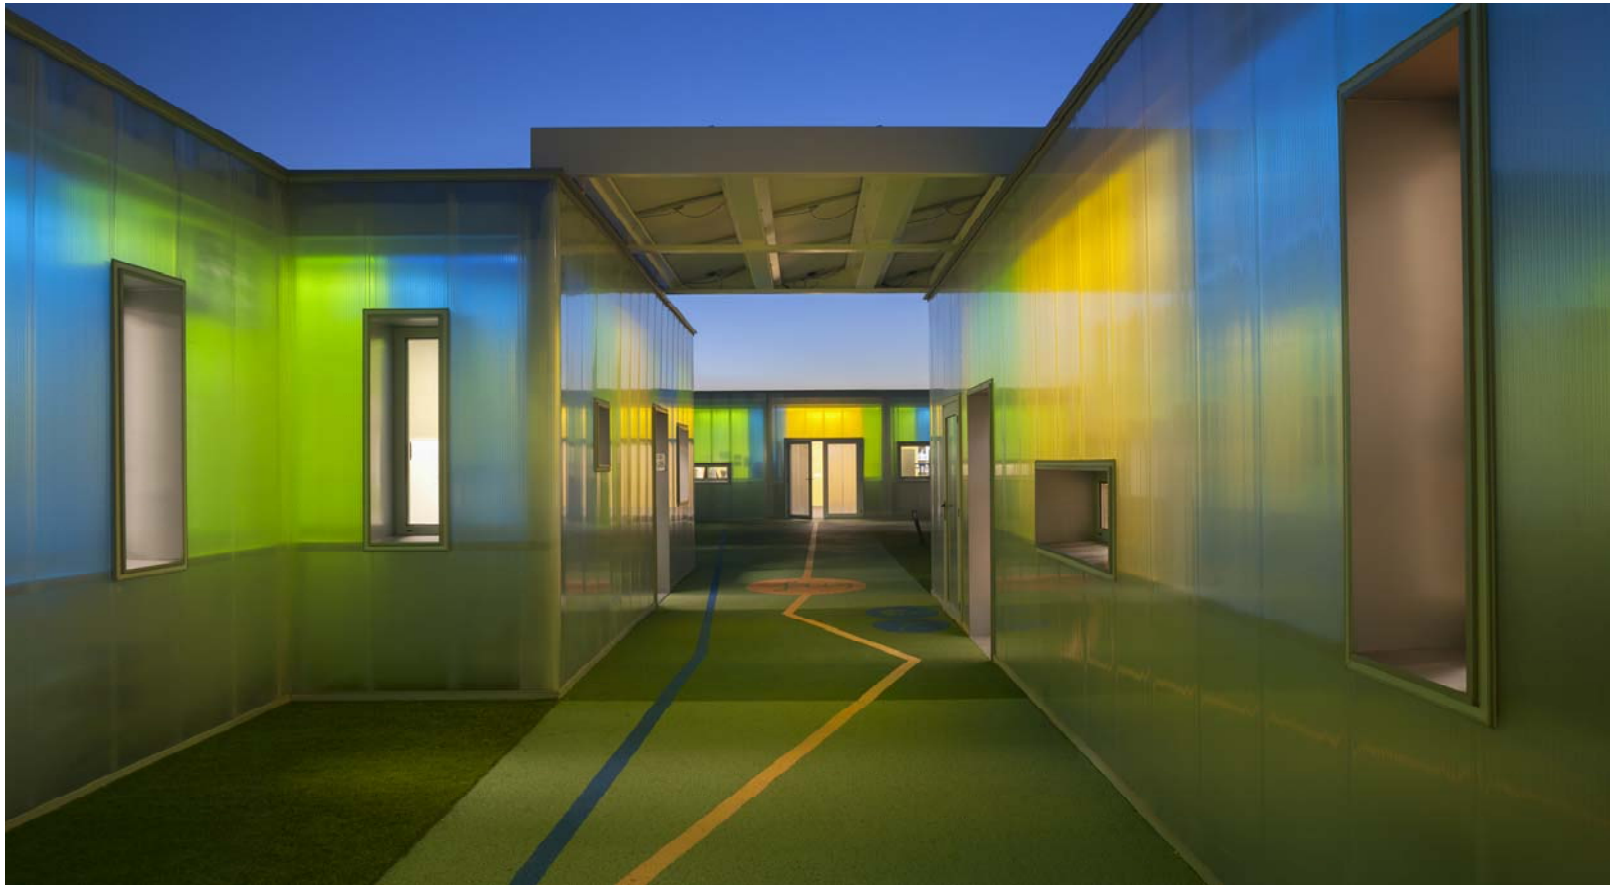
- Falso canalón mediante rebaje en espesor de aislamiento a 80mm Cazoleta EPDM 90mm.
- Poliestireno adherido a chapa de remateria en perímetro.
- Pieza remate de cubierta.Chapa 0.6mm color Silver Metallic sección a concretar.

- Remateria de chapa galvanizada plegada formación de bañeras de cubierta. Interior e:1.5mm, exterior e:3mm.
- Basistidor techo.
- Pilar Tubular 100.100.5 Estructura revestida placa resistente a fuego 60 min.e:25 mm.

- Fachada exterior Policarbonato Color e:40mm (7 celdas)Perifleria RPT atornillada/remachada con separador de neopreno .
- Poliestireno adherido a chapa de recercado de hueco en perímetro.

- recercado de chapa acabado Silver Metallic pliegue 20.12 mm, sellado. En dintel, taladros para evacuar posibles entradas de agua.
- recercado de chapa acabado Silver Metallic pliegue 20.12 mm, sellado.Pendiente 1%.

- Fachada exterior Policarbonato e:40mm (7 celdas)Perifleria sin RPT.
- Pieza resistente a esfuerzos de viento para acortar luz de fachada de policarbonato cada 500mm entre piezas completas (donde no hay huecos) En cara corta para salvar arriostramientos se coloca tubo 60.60.2 En cara larga "c" 120.50.3.

- Subestructura tubular para formación de huecos entre pieles de fachada.
- Bandeja inferior multifunción de chapa plegada galvanizada e:3mm.
- Sujección Fachada Int-ext y subestructura,confinado de suelo y soporte de instalaciones.

- Lana de roca en bandeja de perímetro.
- Suelo de hormigón poroso.
- Basistidor suelo.
- Impermeabilización bicapa.
- Lana de Roca 50mm acabado oxiásfalto.

- Barrera Aislamiento térmico rígido sobre Policarbonato.
- Danopol Film Polietileno transparente baja densidad.250micras. Barrera de Vapor. Sobre chapa grecada e:0.8mm c:40mm.

- Iluminación led perimetral embutida en perfil de policarbonato interior superior.
- Cubierta Deck IXZO Isover total e:120 mm panel rígido de lana de roca acabado oxiásfalto.

- Falso techo Acústico. Lama microperforada prelacada 300mm ancho.
- retacado Lana de Roca o espuma de poliuretano para minimizar puente térmico.
- Perfil clipado de junta entre materiales Acabado anodizado plata.

- Carpintería Aluminio acabado anodizado Bauxal Hoja Oculta, vidrio 4+4\_12argón\_4+4 planitherm.
- Panel Sandwich e:80 mm Lana de Roca ACH prelacado blanco microperforado al interior.

- Acabado PVC Tarkett Accent excellence 70 Ruby e:2mm aplicado con adhesivo de Poliuretano bicomponente especial PVC-Metal (a&s Bulli Band PU 815).
- Suelo radiante solera seca Sistema RDZ DRY e:30mm.

- Poliestireno rígido Knauf C5LU e:50mm Sobre chapa grecada e:0.8mm c:40mm y barrera de vapor Film Polietileno transparente baja densidad.250micras.
- Chapa recercado al interior,remate perimetral de hueco.

- Solape perimetral exterior.
- Chapa recercado remate perimetral de hueco.
- Bandeja inferior recortada para albergar subestructura y puerta exterior.
- bandeja "c" Invertida para rigidizar paso y permitir paso de instalaciones y como soporte de rodaplé.

- Parlexpan de 2cm de espesor.
- Parterres de Césped Artificial encajados en cajeados del pavimento de 3.5cm.
- Suelo de hormigón poroso.
- Relleno de encachado.

- Tabique palomero (para paso de agua) en el perímetro de la instalación y como contención de grava.
- Soporte de módulos soldado a placa embebida en solera de hormigón.

- Solera de hormigón. e=20cm Doble mallazo.
- Suelo aportariado mejorado tolerable según PG3
